## Prüfbericht Nr. 176936

Prüfung der Luftdurchlässigkeit (DIN EN 12114) und  
Schlagregendichtheit (DIN EN 1027) ungealtert und nach  
rd. dreimonatiger Freibewitterung an der Fugendichtungs-  
folie:  
"EGO Universalvlies"

„EGO Universalvlies“: weißes Vlies; Folienbreite 100 mm; Unterseite mit vollflächigem Selbstklebefilm

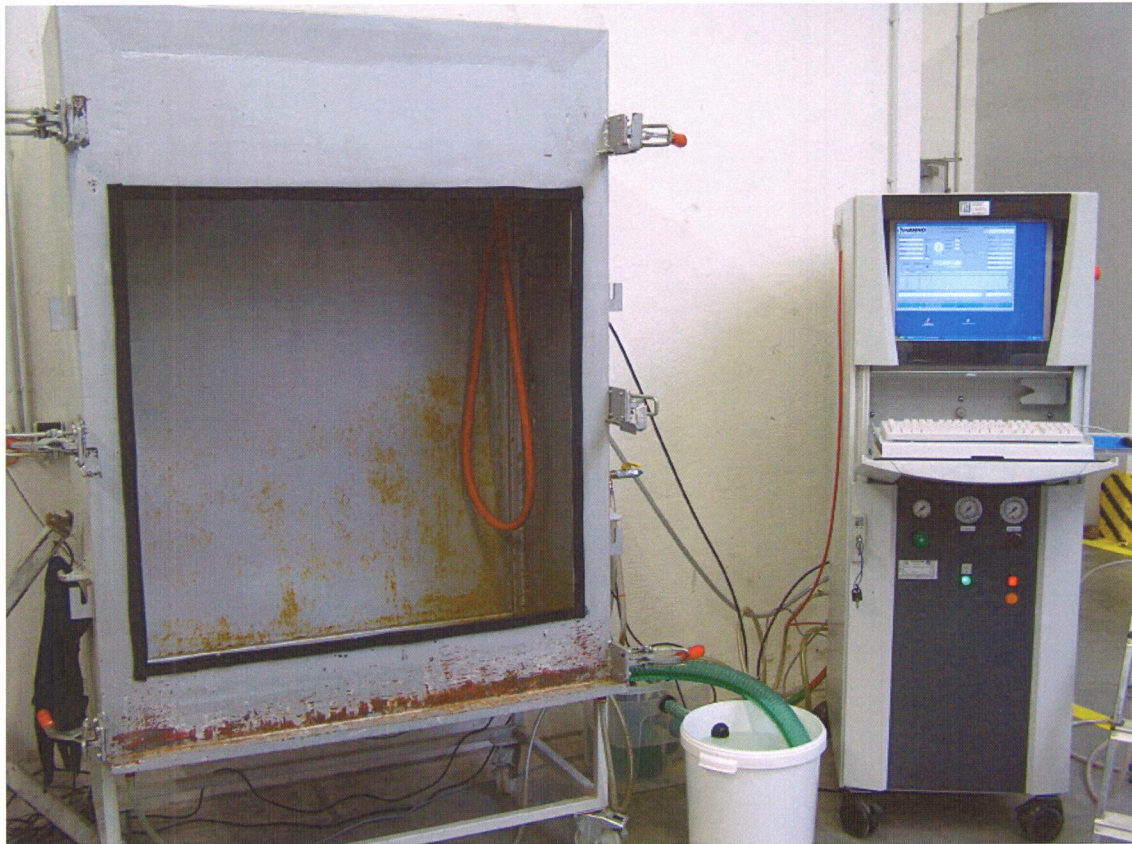
Bild 1: Versuchsstand mit Regeleinrichtung ohne Prüfkörper

Die Prüfeinrichtung besteht aus einem lackierten Stahlblechkasten mit einer Öffnung (Höhe: 100 cm, Breite: 101,7 cm), vor der die Prüfkörper mit den eingebauten Proben montiert werden (s. Bild 1).

Die Regulierung und Anzeige der Luftdruckdifferenz zwischen dem Kammerinnenraum und der äußeren Umgebung, sowie die Anzeige der zugeführten Luftmenge erfolgt computergesteuert (Bild 1).
